RELATÓRIO TÉCNICO: SONDAGEM ROTATIVA/ MISTA

INSTITUTO FEDERAL DE EDUCAÇÃO, CIÊNCIA E TECNOLOGIA CATARINENSE- IFC

OBRA: SERVIÇO DE SONDAGEM ROTATIVA/MISTA

Reitoria do IFC na implantação da Biblioteca do Campus Araquari

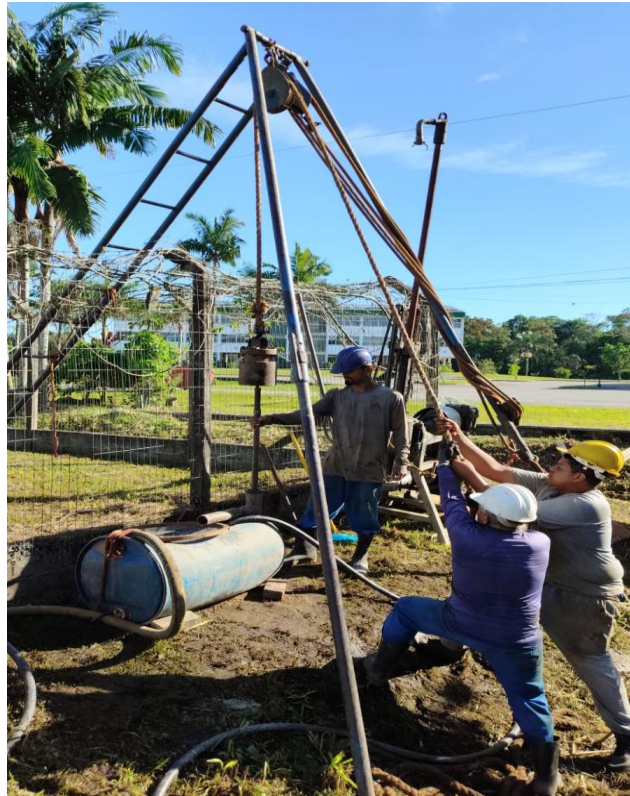
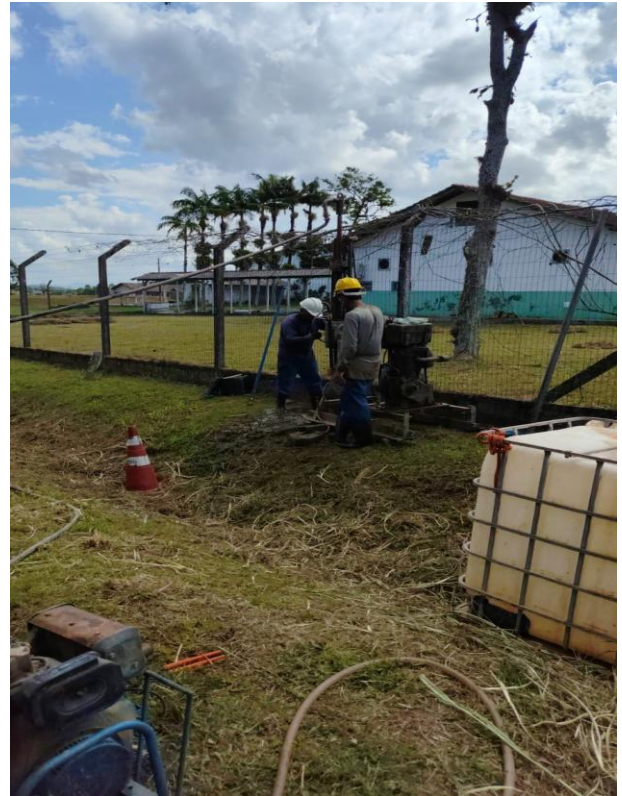
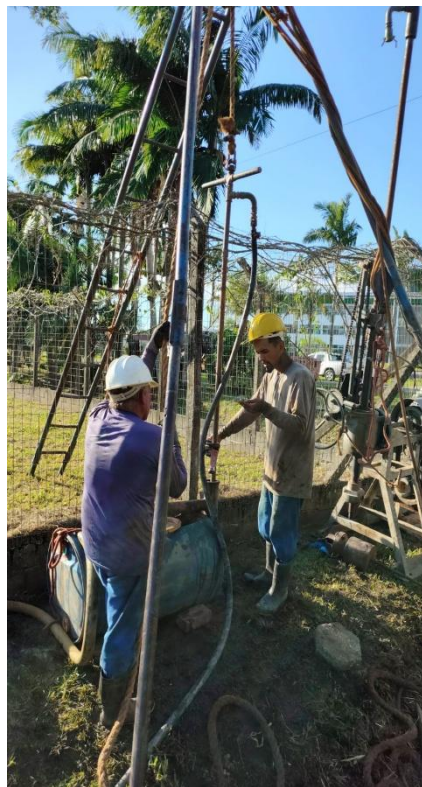
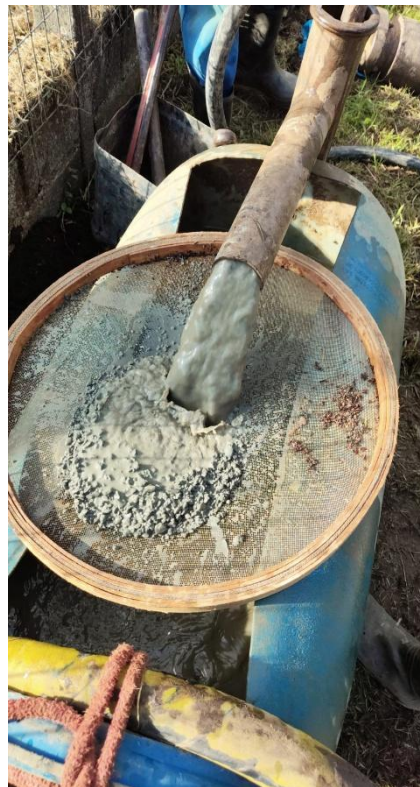
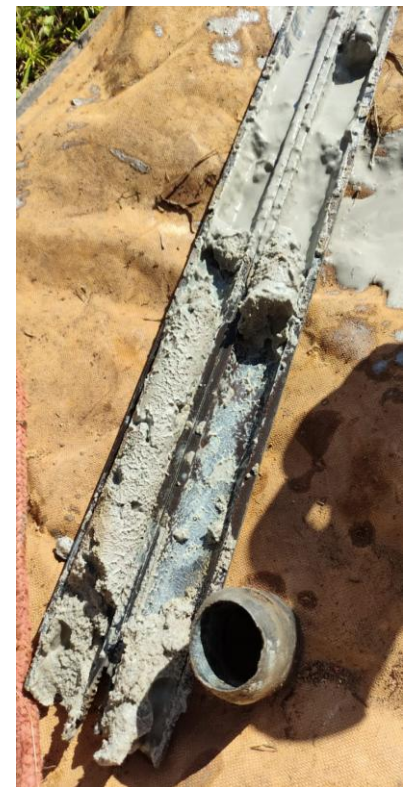
SM 01

IDENTIF:
FOLHA: N°
01/04

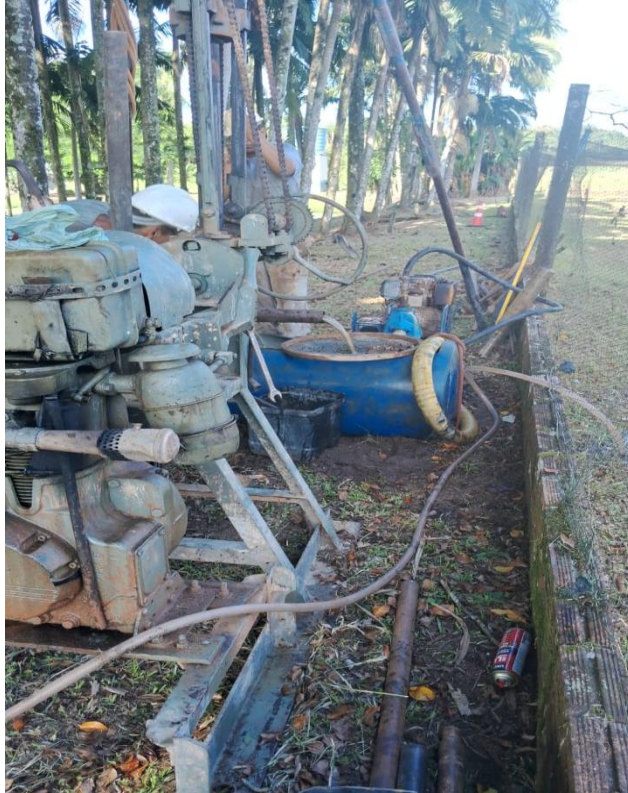
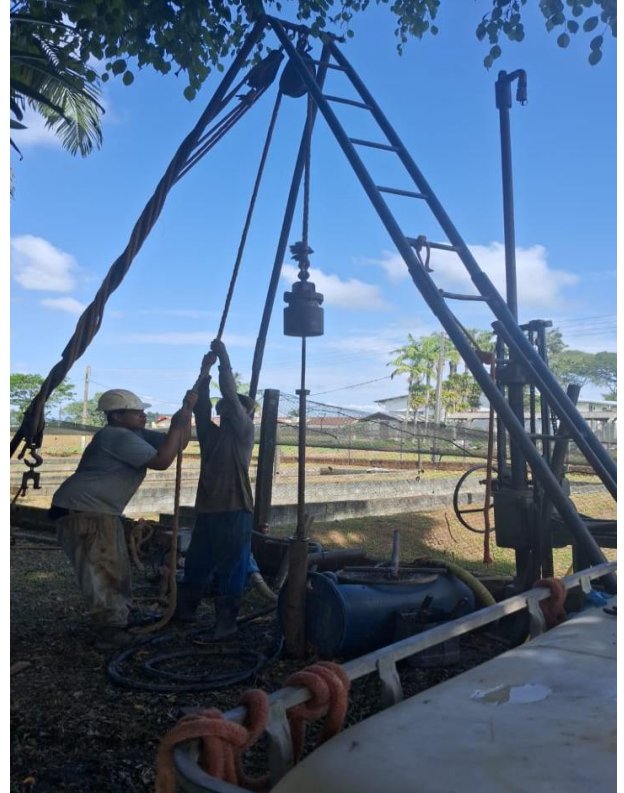
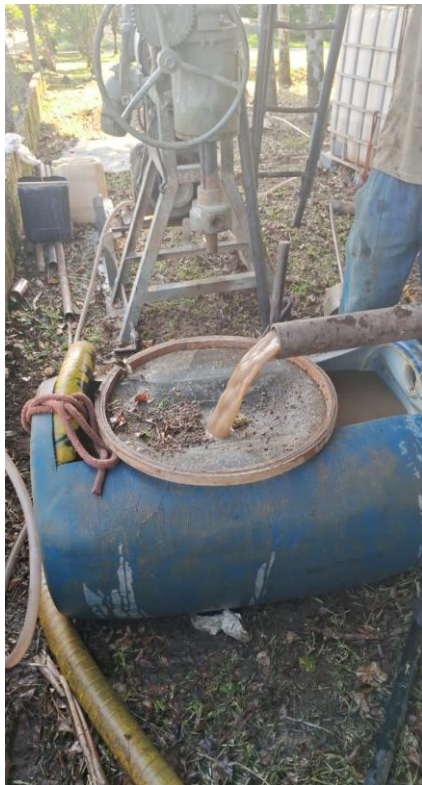
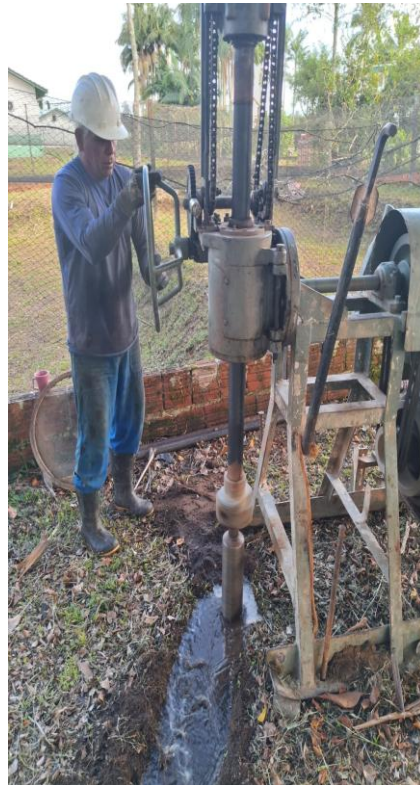
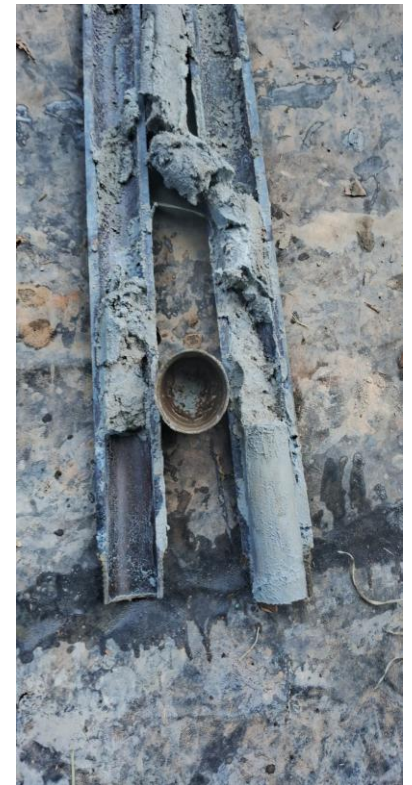
SM 02

IDENTIF:
FOLHA: Nº
02/04

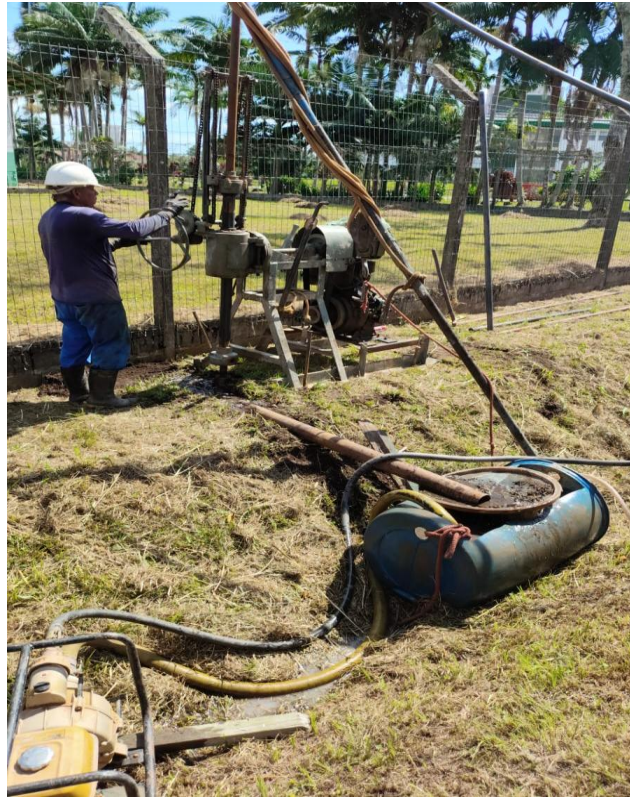
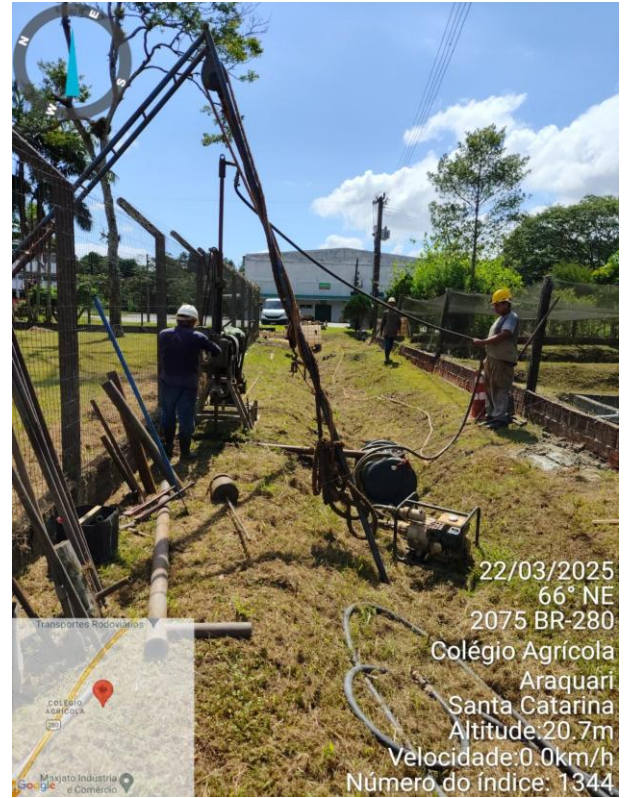
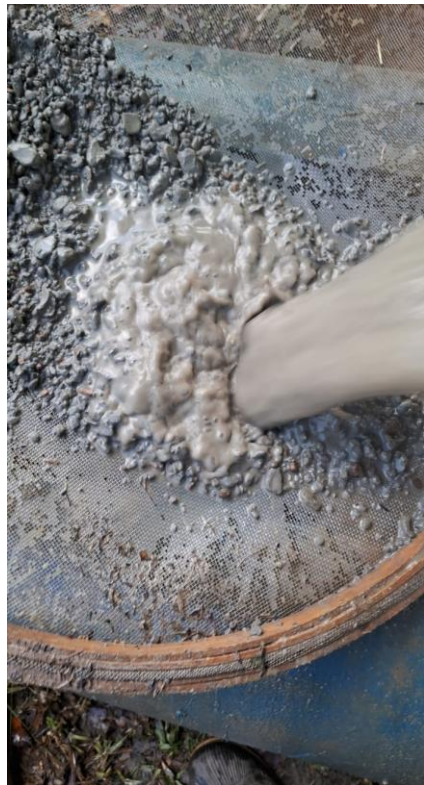
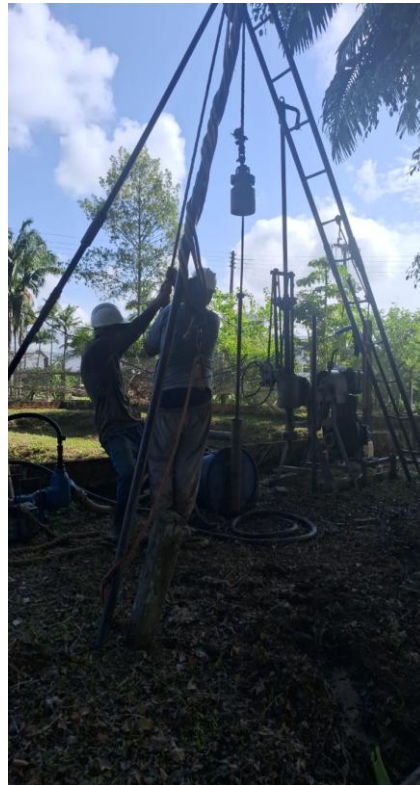
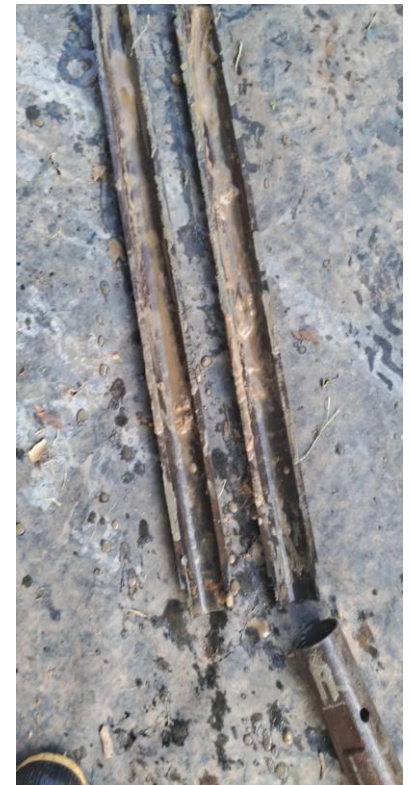
SM 03

IDENTIF:
FOLHA: Nº
03/04

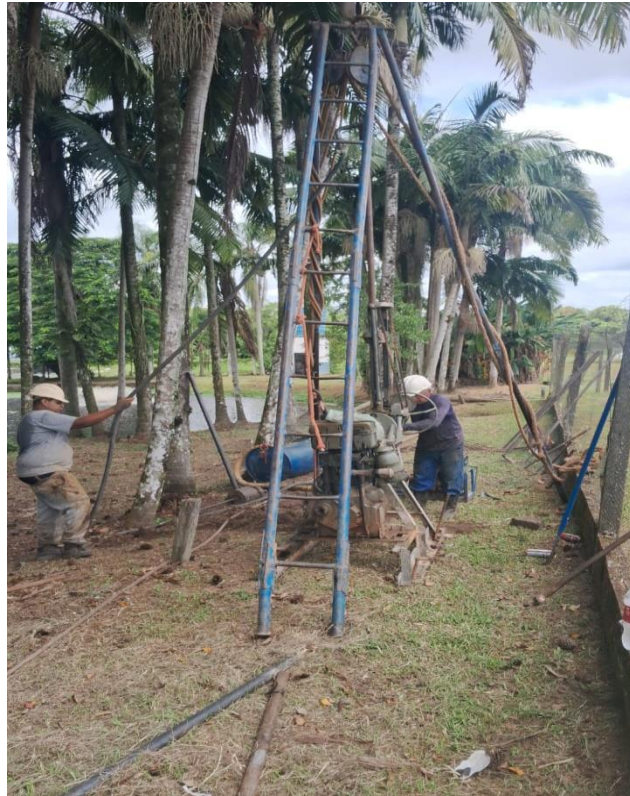
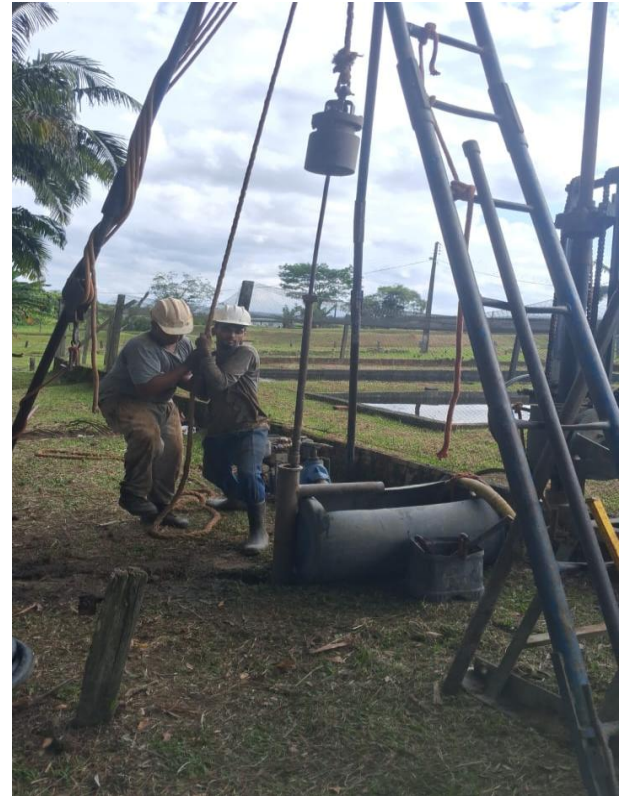
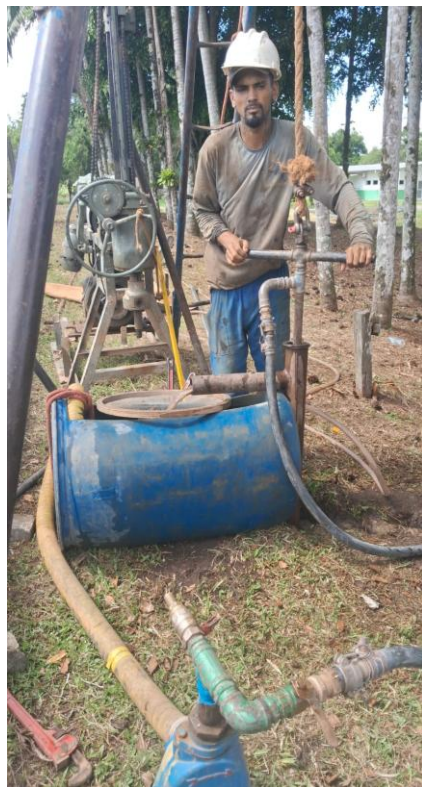
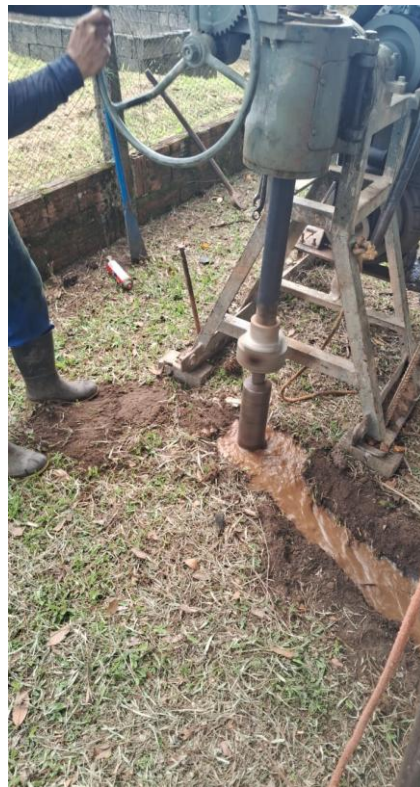
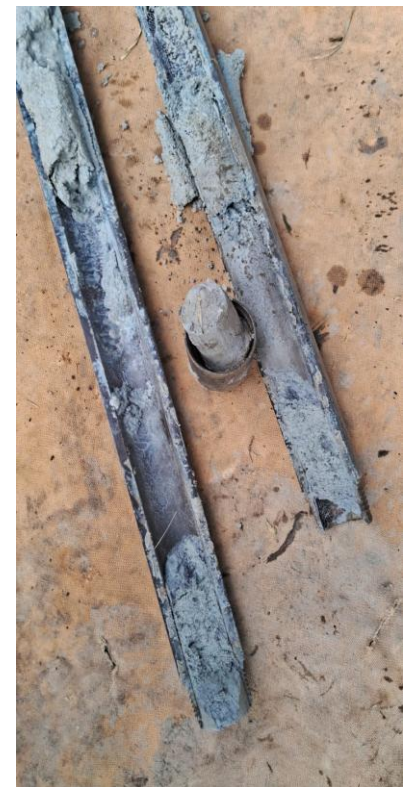
SM 04

IDENTIF:
FOLHA: Nº
04/04
